# Geogriglie in poliestere per il rinforzo di conglomerati bituminosi

**Luis Eduardo Russo**  
Ingegnere civile  
Direttore Tecnico Huesker  
Trieste

**Alberto Simini**  
Ingegnere civile  
Ufficio Tecnico Huesker  
Trieste

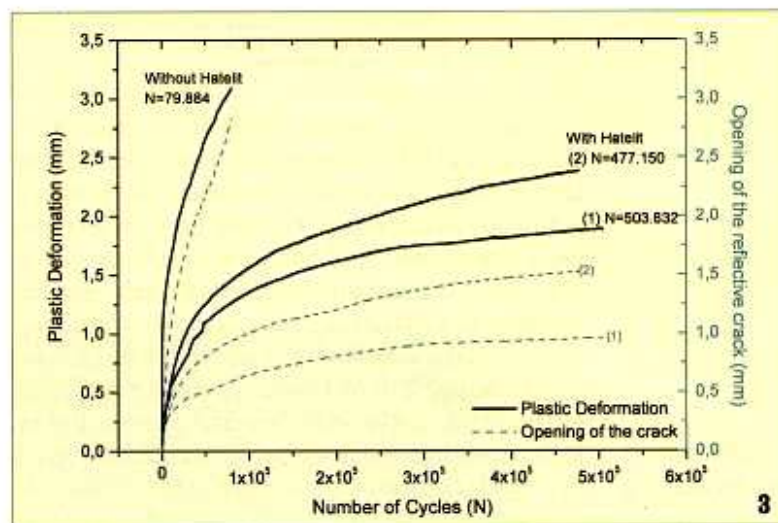
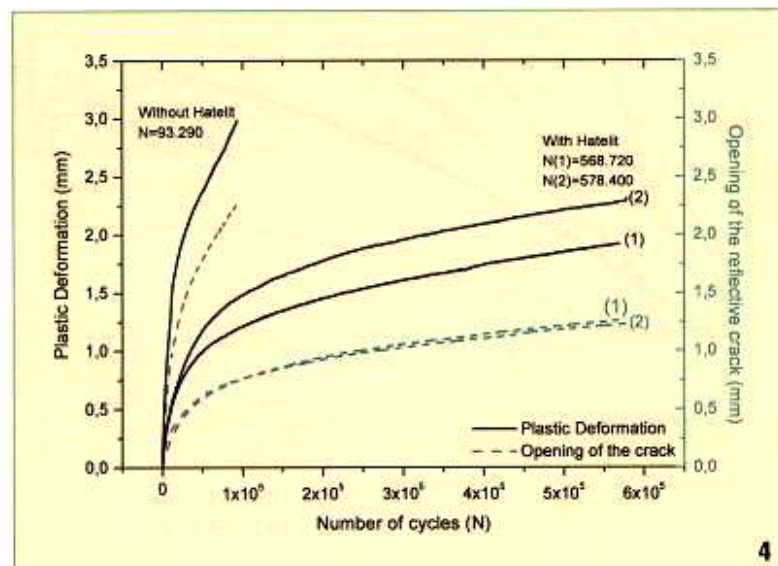
**3.4.** Andamento delle prove di fatica su campioni rinforzati e non

In una fase successiva del programma di ricerca, è stato analizzato il comportamento di differenti materiali di rinforzo dei conglomerati bituminosi, sollecitando i provini rinforzati sia a flessione che a taglio. Da queste prove è emerso che la sollecitazione più gravosa, che causa cioè una più rapida diffusione delle fessure, è il taglio.

Nelle figure 3 e 4 sono riportati i risultati di due tra le numerose prove di fatica alla flessione ed al taglio effettuate sia su campioni rinforzati che non rinforzati.

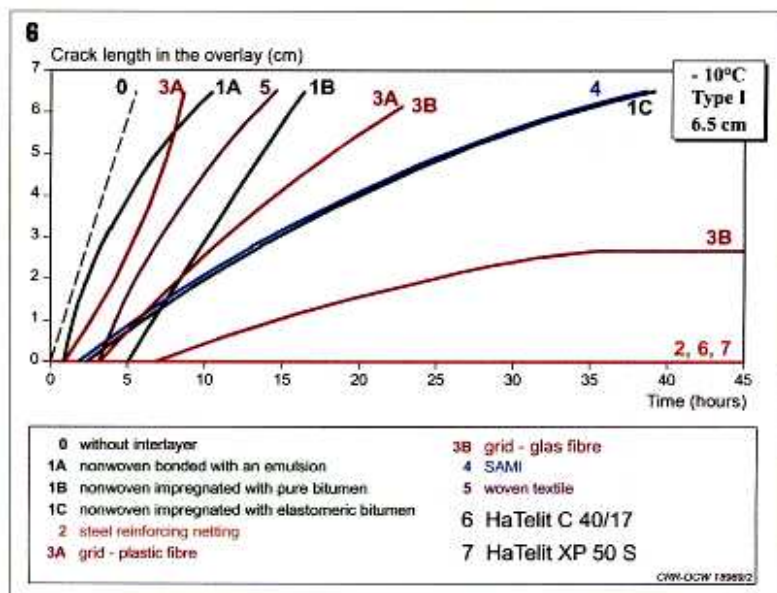
6. Sviluppo verticale della fessurazione

Questo tipo di prova simula in maniera efficace l'effetto delle successive contrazioni ed espansioni di lastre in calcestruzzo dovute a variazioni termiche. In fig. 6 è riportato lo sviluppo verticale della fessura nello strato

bituminoso in funzione della durata della prova per i diversi materiali di rinforzo testati.

Dal grafico si nota che nei campioni rinforzati con la geogriglia HaTelit® la fessura viene "bloccata" e non riesce a svilupparsi nello strato di ricoprimento in conglomerato bituminoso. L'HaTelit® perciò si dimostra essere un efficace elemento di rinforzo delle pavimentazioni bituminose nei confronti delle problematiche di fessurazione indotta dalle variazioni di temperatura.

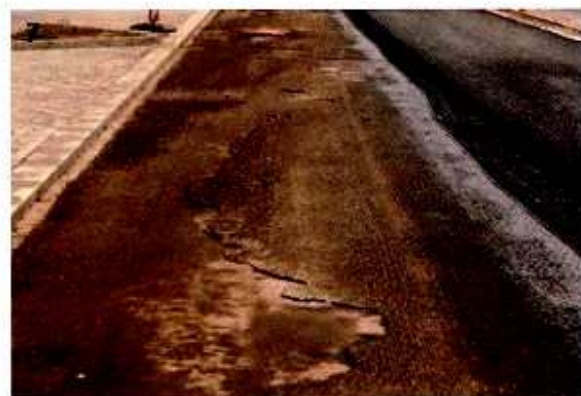
7. Superficie dopo la fresatura

Il cantiere in esame è una strada molto trafficata presso Rosendahl, nel Nord Ovest della Germania. La pavimentazione si presentava non solo con fessurazioni "a pelle di cocodrillo", ma anche con ampie fessure in direzione sia longitudinale che trasversale. La soluzione originale prevedeva solamente una fresatura superficiale di circa 5 cm e la posa di un nuovo tappeto di usura dello stesso spessore (con una durata prevista della nuova pavimentazione di circa 2 anni), in quanto un intervento di risanamento dell'intera sovrastruttura stradale, ovvero la fresatura anche del *binder* e della base bituminosa ed il loro totale rifacimento sarebbe stato troppo oneroso.

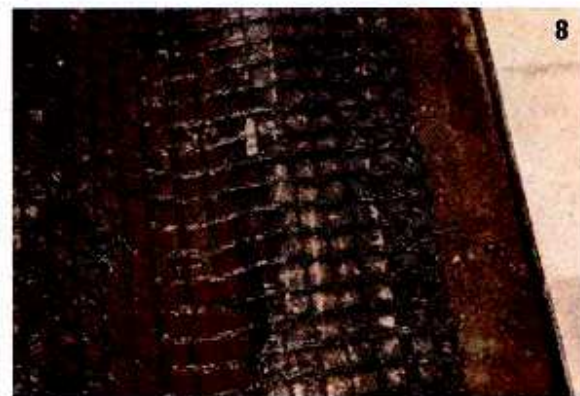
8. Fasi di posa

La soluzione alternativa scelta è invece stata quella di posare l'HaTelit® direttamente sul *binder* fessurato, realizzando un tappeto di usura di 5 cm di spessore, in modo da aumentare gli intervalli tra successivi interventi di manutenzione senza l'obbligo di un totale rifacimento della sovrastruttura stradale, che

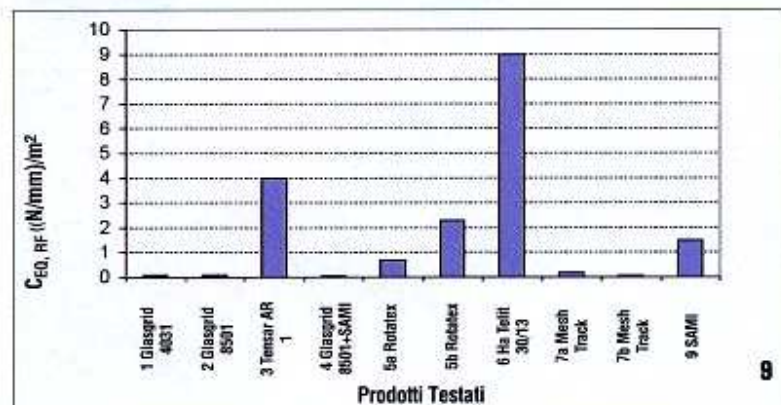
9. Risultati delle prove di resistenza allo sfilamento

Da ricerche effettuate da De Bondt (1999) hanno emerso che l'HaTelit®, grazie al suo uniforme rivestimento bituminoso, è il materiale, tra quelli testati, che presenta il più alto valore di aderenza con il conglomerato bituminoso e che quindi garantisce un migliore risultato fin dalle fasi di posa (fig. 9).

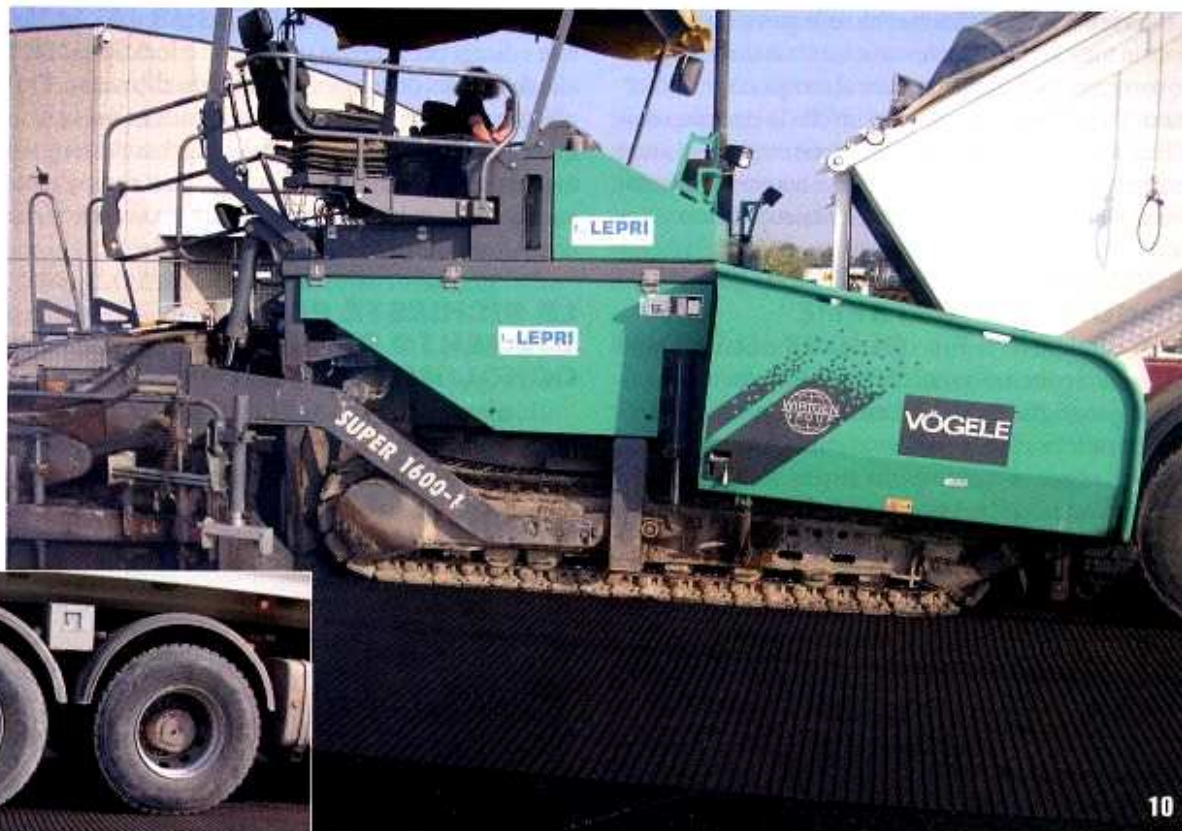
10. Finitrice che transita direttamente sull'HaTeliit® C 40/17

Una buona aderenza della griglia alla mano d'attacco durante la posa è molto importante: ciò impedisce il danneggiamento della stessa da parte dei mezzi che devono circolare sopra, evitando così sia l'alterazione dei presupposti teorici per il corretto funzionamento del sistema sia ritardi nell'esecuzione dei lavori.

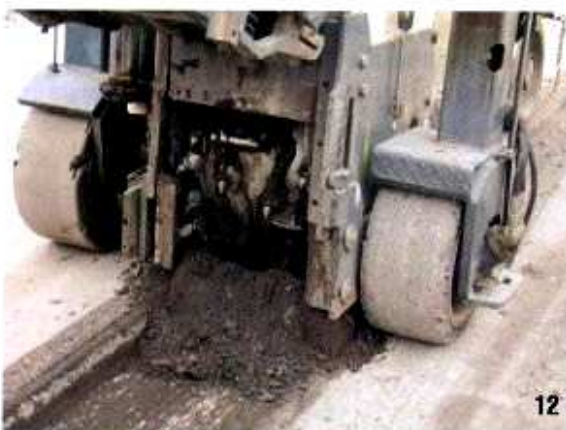
12. Fresatura della pavimentazione in conglomerato bituminoso

Al termine della vita utile di una pavimentazione bituminosa, una griglia di rinforzo in poliestere può facilmente venire fresata con la pavimentazione stessa (Schniering, Thureau, 1992). Le macchine fresatrici più potenti raggiungono circa il 90% della normale velocità di fresatura di uno strato di asfalto non rinforzato, ma anche piccoli macchinari, come dimostrato da specifici test effettuati su sezioni di prova nel 2004, riescono a effettuare le operazioni di fresatura con continuità a velocità accettabili, seppur ridotte.
