L'utilizzo della griglia HaTelit® della Huesker nelle pavimentazioni bituminose

## L'EFFICACIA DEL RINFORZO CON GRIGLIA SINTETICA NEL RIPRISTINO DI CORSO AGNELLI A TORINO

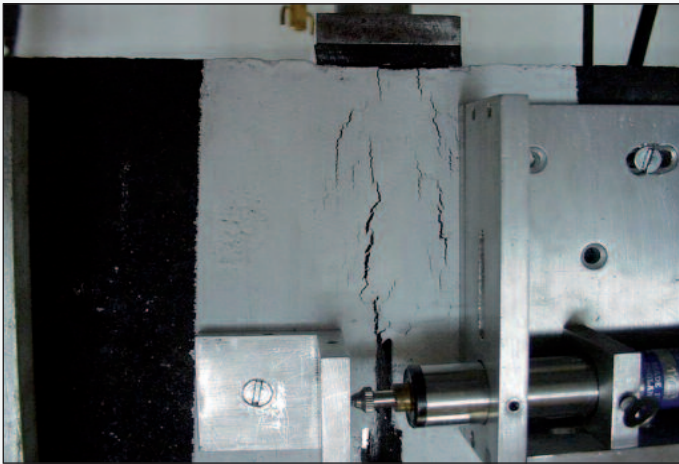
Figura 3 - Un campione rinforzato con HaTelit® dopo 490.000 cicli di carico

Le prove dinamiche di flessione e taglio, ATI (Brasile) dimostrano che il quadro fessurativo dei campioni non rinforzati si caratterizza per la formazione di una fessura unica e netta che si propaga dall'estremità della pre-fessura praticata sul lato inferiore verso la superficie (Figura 2). Nei campioni rinforzati, invece, le fessure sono chiaramente più piccole e diffuse su una superficie più ampia (Figura 3). Lo stato finale di collasso definisce quando le fessure raggiungono la superficie.

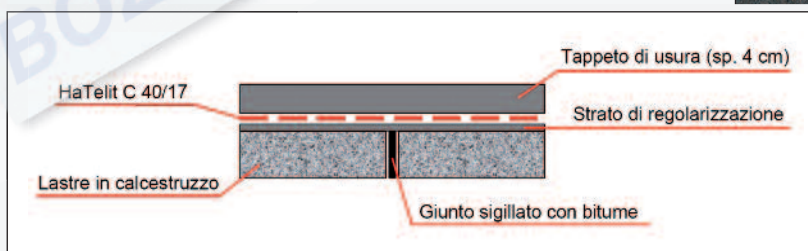
Figura 4 - La sezione tipo dell'intervento di ripristino con la griglia HaTelit®

Nel Giugno 2005 sono stati effettuati i lavori nel primo tratto: dopo la fresatura del tappeto di usura esistente sono stati sigillati i giunti di dilatazione tra le lastre in calcestruzzo ed è stato steso uno strato di regolarizzazione in conglomerato bituminoso di 1,5 cm di spessore. In seguito, dopo la spruzzatura dell'emulsione bituminosa, è stata posata la griglia HaTelit® e infine realizzato un nuovo tappeto di usura di 4 cm di

spessore (Figura 4). Due settimane dopo, a Luglio 2005, sono stati eseguiti i lavori nel tratto consecutivo ed è stata ripristinata la pavimentazione senza l'utilizzo della griglia di rinforzo. In questo caso, dopo la sigillatura dei giunti e la spruzzatura della mano d'attacco, è stato posato un tappeto di usura di 5 cm di spessore direttamente sulle lastre in calcestruzzo (Figura 5).

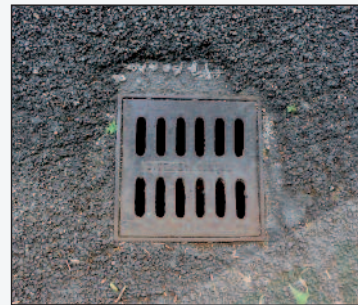
Figura 6 - Il particolare della griglia attorno ai tombini

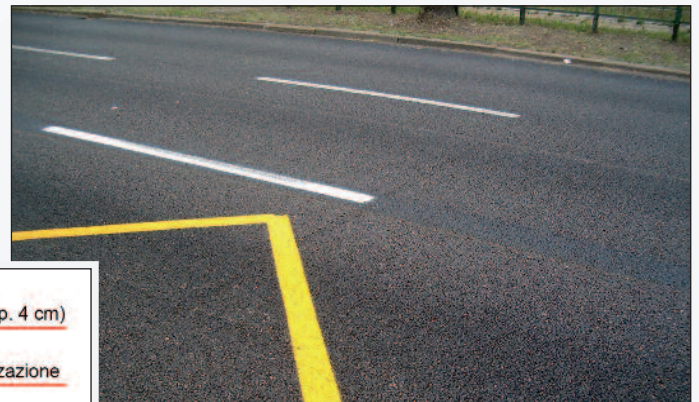
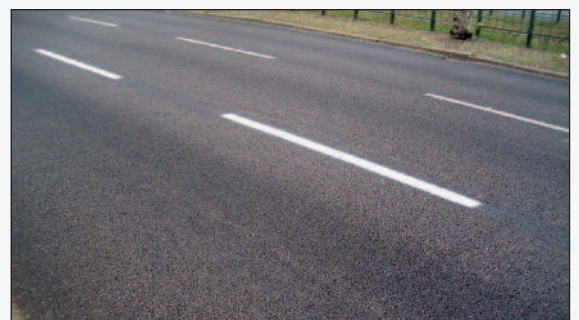
Figure 7 e 8 - Il tratto non rinforzato: le fessurazioni sono già visibili in corrispondenza dei giunti tra le lastre in calcestruzzo dopo dieci mesi dall'intervento

alcuna fessura mentre nella zona non rinforzata già erano visibili i primi segni di fessurazione in corrispondenza dei giunti di dilatazione tra le lastre in calcestruzzo (Figure 7 e 8).

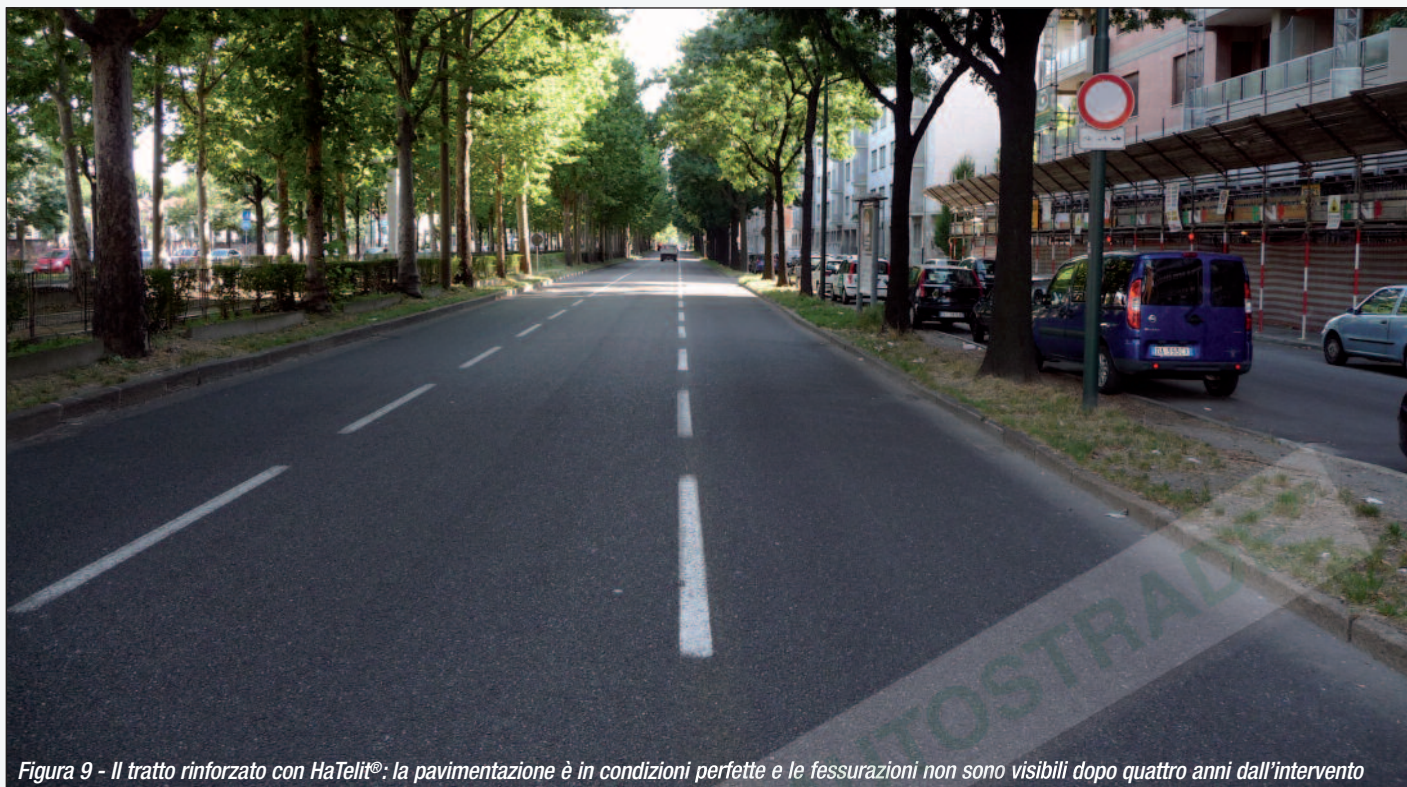
Figura 9 - Il tratto rinforzato con HaTelit®: la pavimentazione è in condizioni perfette e le fessurazioni non sono visibili dopo quattro anni dall'intervento

Nel mese di Luglio 2009, circa quattro anni dopo la realizzazione dell'intervento, è stata condotta una seconda verifica. Nel tratto dove era stata posata la griglia HaTelit® non erano ancora visibili fessure (Figura 9); nella zona non rinforzata invece le fessurazioni erano molto evidenti, ampie e presenti in corrispondenza di ogni giunto tra le lastre in calcestruzzo (Figure 10, 11 e 12).

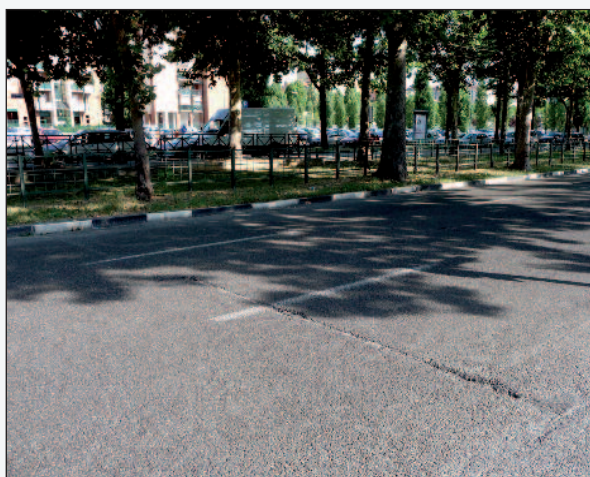
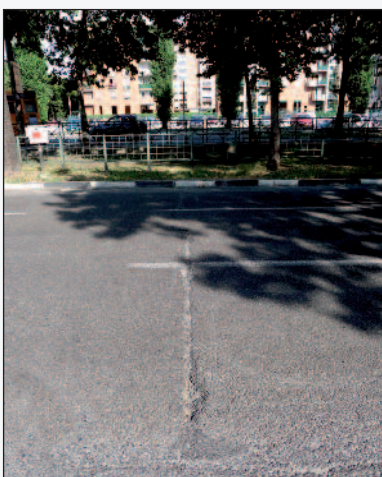
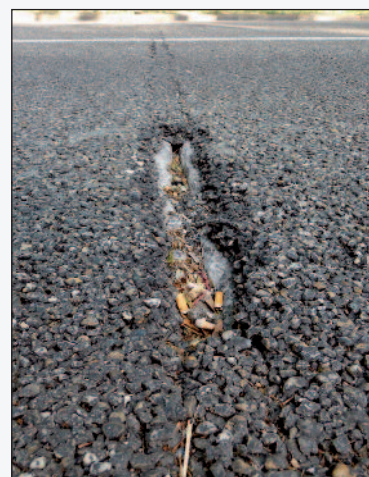
Figure 10, 11 e 12 - In un tratto non rinforzato, si vedono marcate fessurazioni in corrispondenza dei giunti tra le lastre in calcestruzzo dopo quattro anni dall'intervento

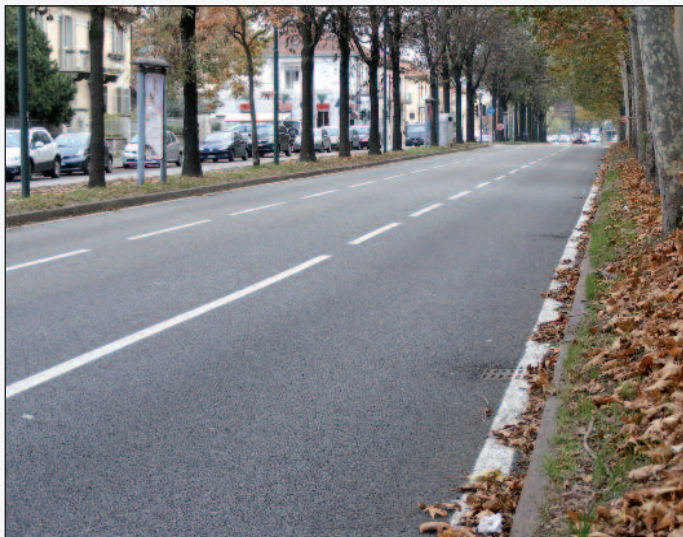
Figura 13 - Il tratto rinforzato con HaTelit®: la pavimentazione in condizioni perfette e le fessurazioni non sono visibili dopo cinque anni dall'intervento

A causa del quadro fessurativo diffuso, nel mese di Agosto 2010 la zona non rinforzata è stata sottoposta a un nuovo intervento di ripristino con nuova fresatura e una ripavimentazione; al contrario, non è stato necessario operare sul tratto adiacente rinforzato con la griglia Hatelif® in quanto ancora in condizioni eccellenti e senza fessurazioni visibili (Figura 13).
